**ПАСПОРТ ДОСТУПНОСТИ  
объекта социальной инфраструктуры  
МБОУ «Школа развития № 24»**

**АКТ ОБСЛЕДОВАНИЯ  
МБОУ «Школа развития № 24»  
К ПАСПОРТУ ДОСТУПНОСТИ ОСИ**

1.2. Адрес объекта 628311, Российская Федерация, Тюменская область, Ханты-Мансийский автономный округ- Югра, г. Нефтеюганск, 13 микрорайон, здание 46.

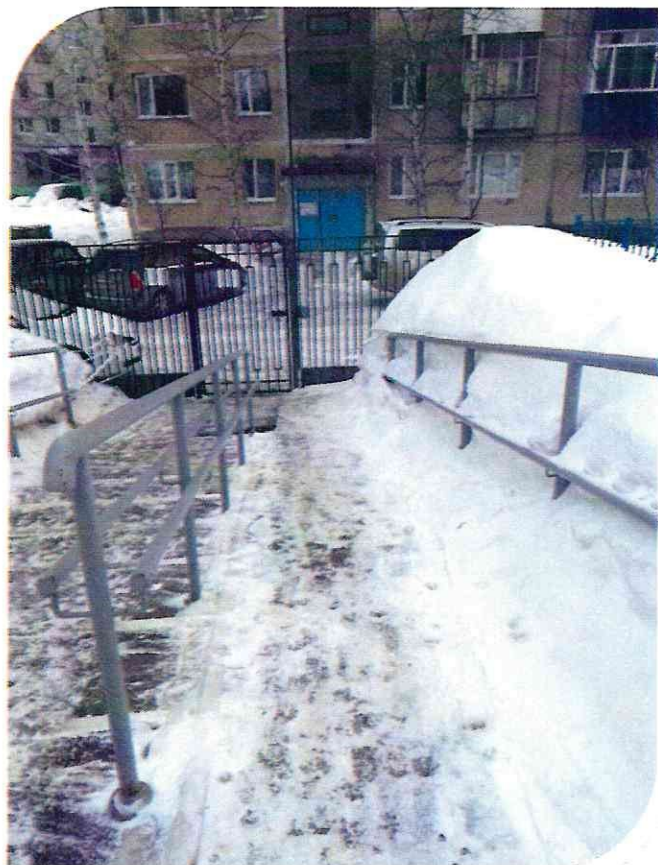
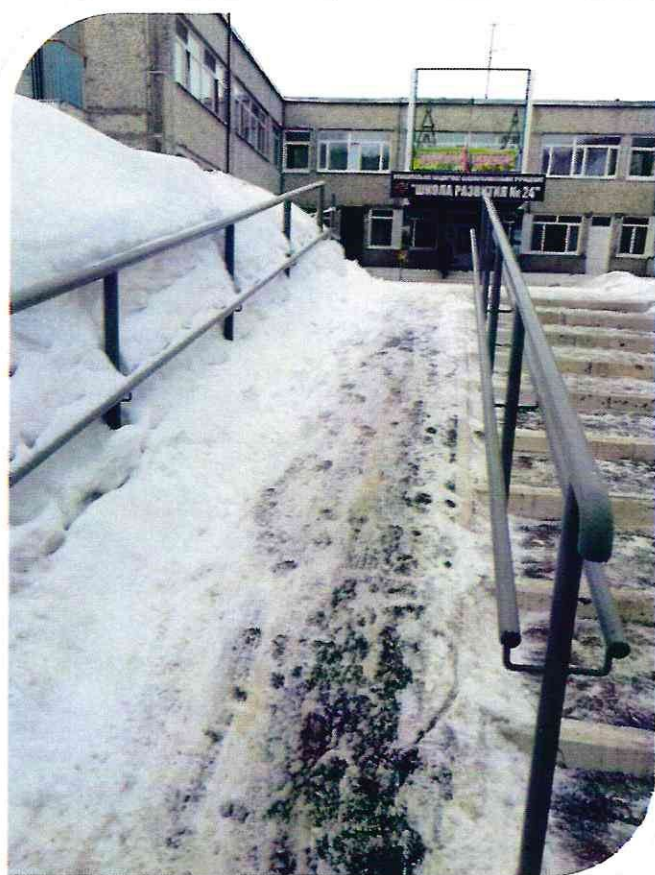
1.4. Пандус (наружный)

**Комментарий к заключению:** Состояние территории, прилегающей к зданию, оценено как доступно частично избирательно: для инвалидов, передвигающихся в кресле – коляске, с нарушением опорно-двигательного аппарата, для инвалидов с нарушениями слуха, инвалидов с нарушениями умственного развития. Временно недоступно для инвалидов с нарушением зрения. Для полного доступа всех категорий инвалидов в данной зоне (участке) требуется выполнить ряд мероприятий, таких как – устранение перепада высоты на пути движения от остановки, оборудование информационной поддержки на всех путях движения МГН, разместить необходимую информацию об объекте.

Наименование структурно-функциональной зоны	Состояние доступности* (к пункту 3.4 Акта обследования ОСИ)	Приложение		Рекомендации по адаптации (вид работы)** к пункту 4.1 Акта обследования ОСИ
		№ на плане	№ фото	
1. Территории, прилегающей к зданию	дч-и (К, О, Г, У) ВНД (С)		С 1.1 по 1.4	Текущий ремонт

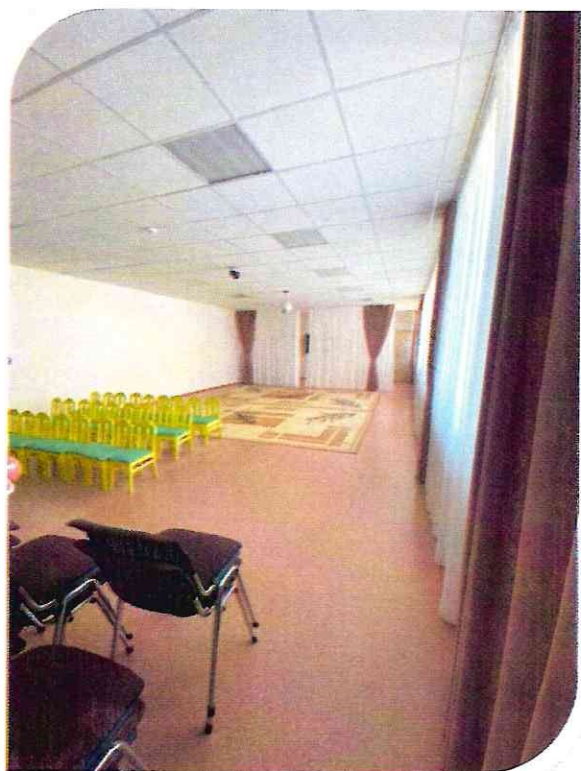
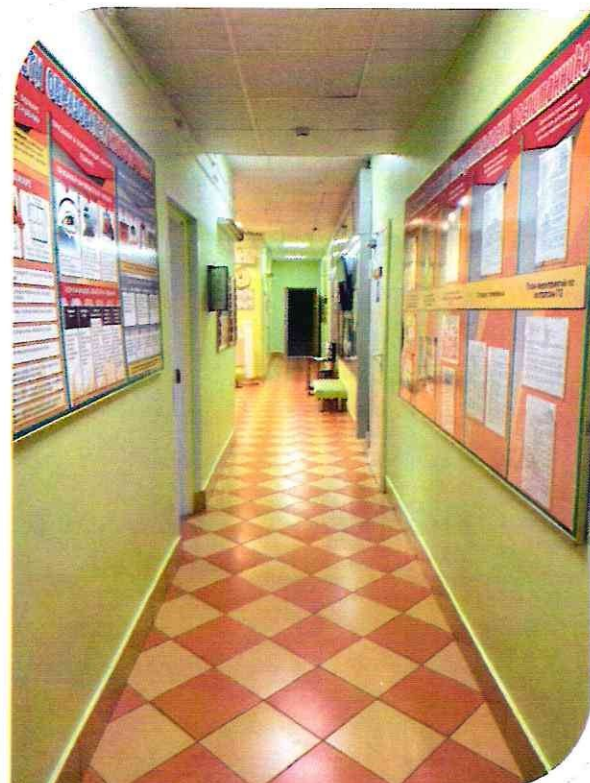
#### 3.1. Коридор

Комментарий к заключению: Состояние путей движения внутри здания (в т.ч. путей эвакуации) оценено как доступно частично избирательно для инвалидов с нарушениями слуха, с нарушениями умственного развития, для инвалидов передвигающихся в кресле-коляске, с нарушением опорно-двигательного аппарата. Недоступно для инвалидов с нарушением зрения. Для инвалидов с нарушением зрения и с нарушением слуха необходимо установить специализированное оборудование тактильно-контрастные таблички со шрифтом брайля.

Наименование структурно-функциональной зоны	Состояние доступности* (к пункту 3.4 Акта обследования ОСИ)	Приложение		Рекомендации по адаптации (вид работы)** к пункту 4.1 Акта обследования ОСИ
		№ на плане	№ фото	
3. Пути (путей) движения внутри здания	ДЧ-И (К, О, У, Г) ВНД (С)		3.1 3.2 3.5 3.6	Текущий ремонт
